岩手・宮城内陸地震 被害調査報告書

【概要】

2008年6月14日8時43分頃(日本時間)に岩手県内陸南部を震源とする強い地震が発生しました。気象庁によると震源は北緯39.028度、東経140.880度、震源の深さは約8km、地震の規模はMjma=7.2と報じられました。この地震により、岩手県奥州市衣川区と宮城県栗原市一迫で最大震度である震度6強が観測されました。また、死者12名、行方不明10名、負傷者358名、住宅全壊6棟、住宅半壊8棟、一部破損673棟(総務省消防庁¹⁾6月25日17時50分現在)等の被害が出ています。

ABSコンサルティングでは、被害を受けた地域を調査するため、地震発生後の19日から2日間、宮城県大崎市、栗原市、岩手県一関市、奥州市を対象にエンジニア2名(小川孝也、久保智弘)を派遣しました。図1中に示す×印が調査を行った場所です。なお、図中の赤い矩形は、東京大学地震研究所による断層位置²⁾(北西傾斜)をプロットしたものです。

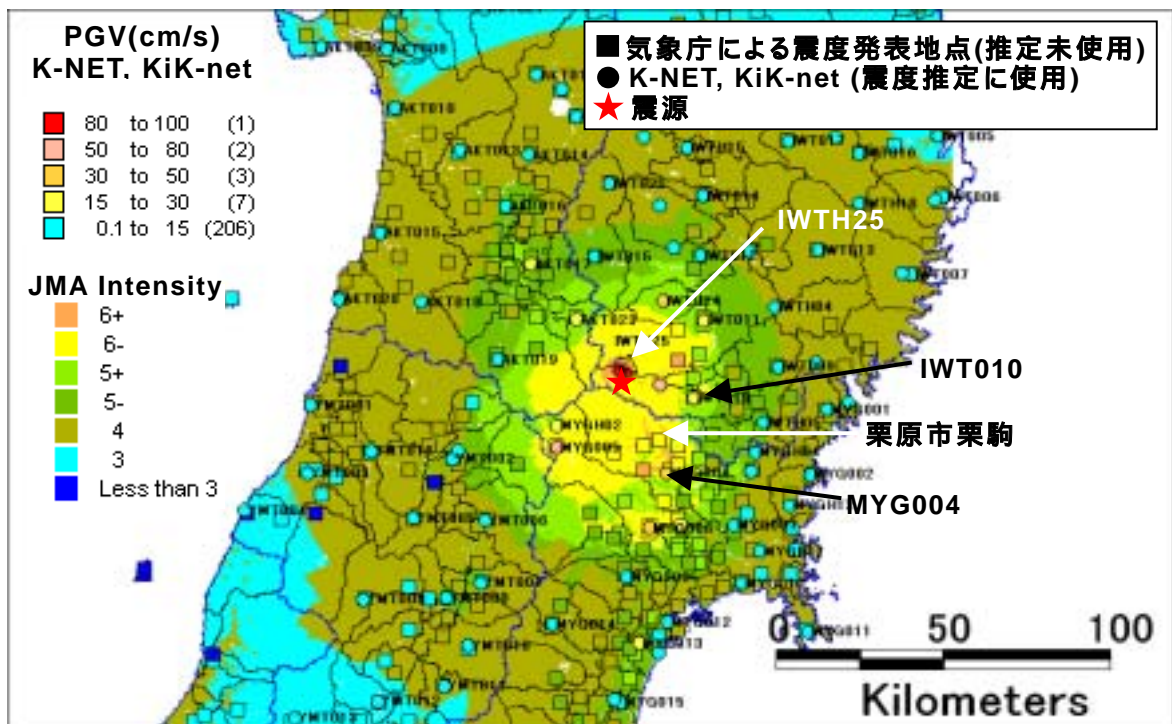
図2: 推定震度分布

地震動の面的な広がりを見るために、久保他(2003)⁵⁾による500mメッシュの地盤データベースと強震記録(K-NET、および震源近傍のKiK-net)を用いた地震動の推定方法による震度分布を図2に示します。なお、図2では観測記録のみで地震動を推定する場合、震源近傍で観測記録が得られないことで過小評価となることを補うため、震源近傍においては点震源による距離減衰式を用いています。距離減衰式の震源データについてはF-Net⁶⁾の結果を使用し、距離減衰式は司・翠川(1999)⁷⁾を使用しました。図中の丸印は推定に使用したK-NET、KiK-netを示し、四角印は、弊社で受信している気象庁の「各地の震度に関する情報」から震度階を読み取ってプロットしたものです。この図から、推定した面的な地震動分布と気象庁により発表された震度がほぼ一致していることが分かります。

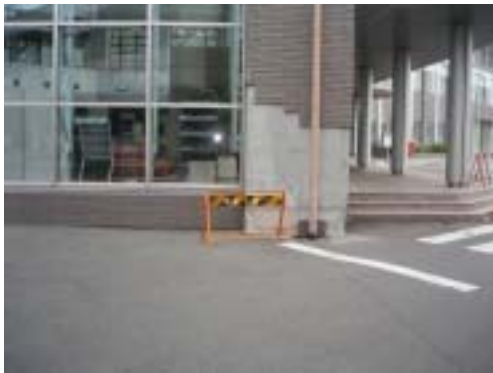
市街地では、栗原市の市庁舎で外壁と柱のタイルが剥落する被害(写真4, 写真5)が見られました。その他の建築物の被害は、木造家屋の屋根瓦の落下や壁材の剥落(写真6)、公共の鉄筋コンクリート構造物の内壁にクラック(写真7)が見られた程度で、今回の地震では強震動による建物被害はあまり多く見られませんでした。これは、被害の大きかった過去の地震と比べて、建物被害に関連性の高い周期1.0秒付近の地震動があまり大きくなかったことが原因であると考えられます。

写真 4: 壁タイルの剥落(栗原市庁舎)

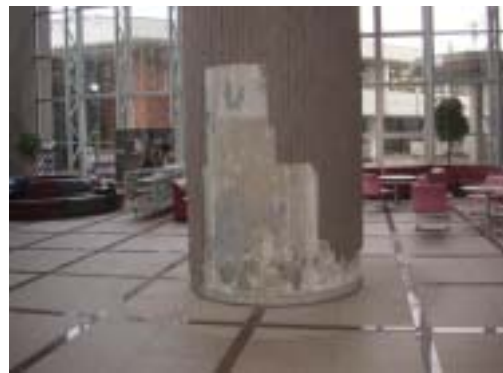
写真 5: 柱タイルの剥落(栗原市庁舎内)

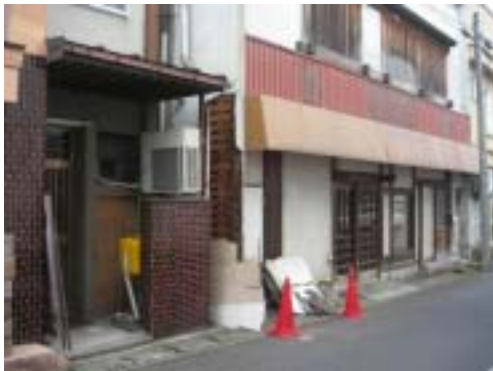
写真 6: 壁材の剥落(栗原市内)

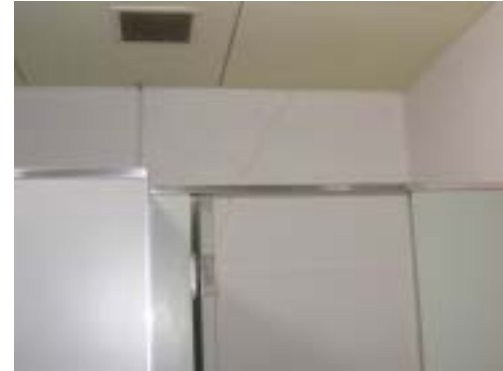
写真 7: 壁クラックの発生(栗原市内)

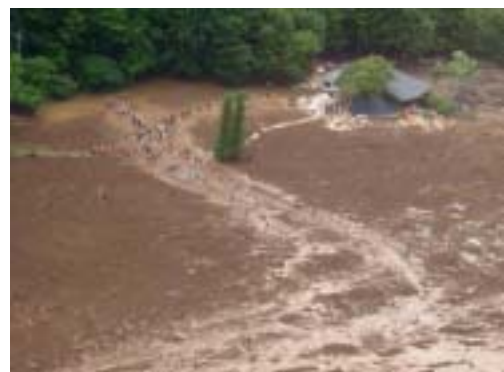
一方、山間部では、地震により発生した土石流により家屋が土砂に巻き込まれて、人命が失われる被害(写真8)が発生しました。

写真 8: 土砂災害による建物崩壊(提供;栗原市)

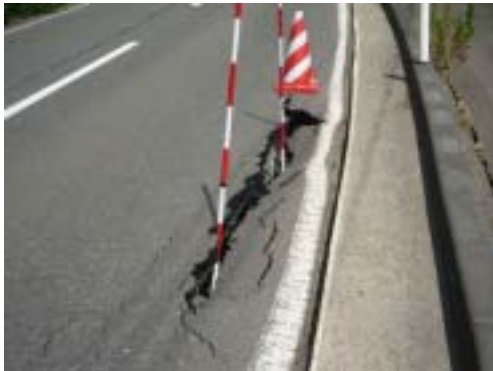
山間部に整備された国道と県道の多くの箇所では、アスファルトに亀裂が生じているのが見られました(写真9)。特に国道398号線と国道397号線、および国道342号線では、土砂崩れ、地滑り(写真10)が発生し、多くの区間で通行止めとなりました。また、国道342号線の祭時大橋では、土砂崩れにより橋台が滑動し、橋床が落下する被害が発生しました。

写真 9:道路に発生したクラック(奥州市内)

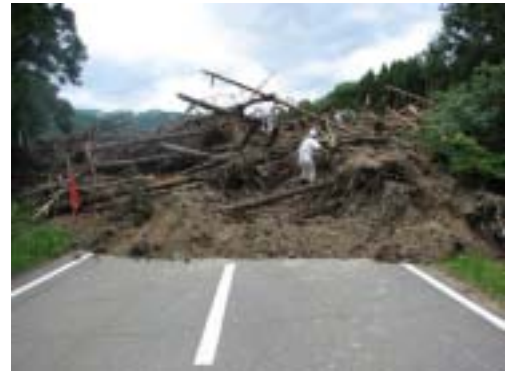
写真 10:土砂崩れによる通行止め(提供:栗原市)

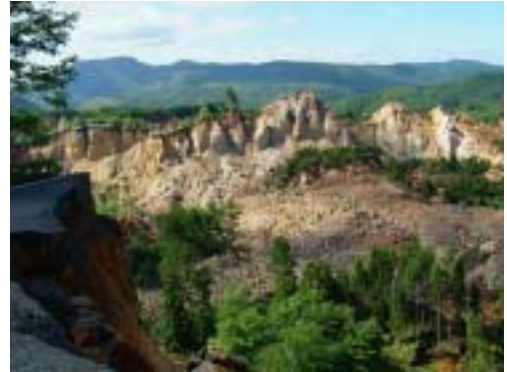
前述した国道398号線などの土砂崩れ・地滑りのように、今回の地震では山間部に数多くの土砂災害が発生しました。特に荒砥沢ダム付近で起きた地滑り(写真11)は、土砂流出量が約5,000万 m^3 で国内最大級に達していることが、土木学会等の調査⁹⁾で報告されています。6月17日付けの新聞報道によれば、このような斜面の崩壊は300箇所以上にのぼり、また50以上の土砂ダムが発生しているとのことです。

写真 11: 大規模土砂災害 (提供; 栗原市)

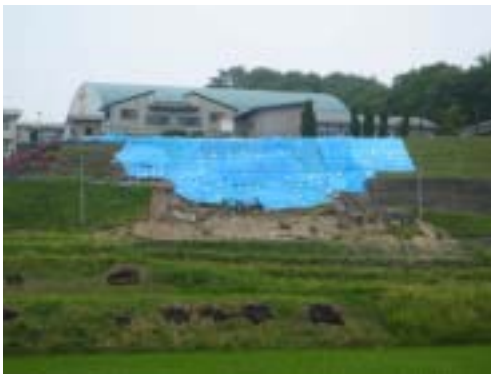
また、今回の地震では急傾斜地等の自然地形における土砂崩れ・地滑りに加え、写真12、13のように造成地の土留擁壁が滑動し、法面が崩壊する土砂災害も見られました。

写真 12: 法面の崩壊 (栗原市内)

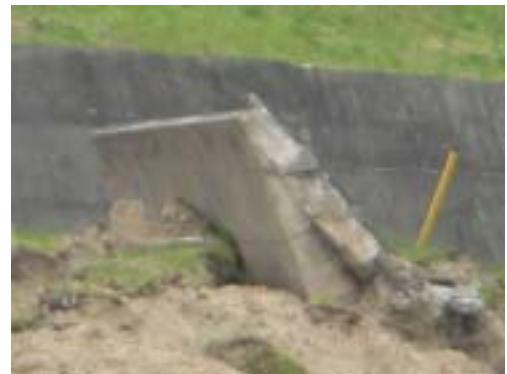
写真 13: コンクリート擁壁の滑動 (栗原市内)
